## Wärmebrücken

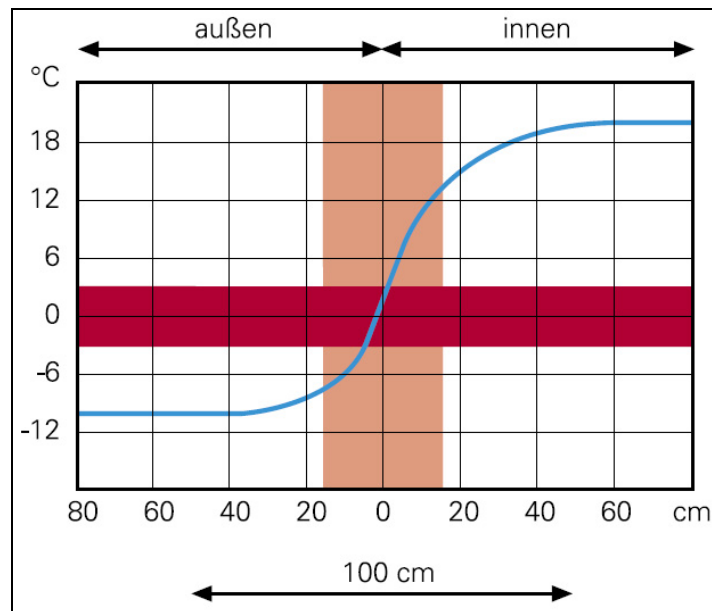
**Abbildung 1: Temperaturverlauf in einer auskragenden Bodenplatte**

Wegen der hohen Wärmeleitfähigkeit von Stahlbeton kühlt sich eine durchgehende Stahlbetonplatte innerhalb einer Strecke von weniger als 1 m vom Temperaturniveau der Raumluft auf das der Außenluft ab (siehe Abbildung 1).

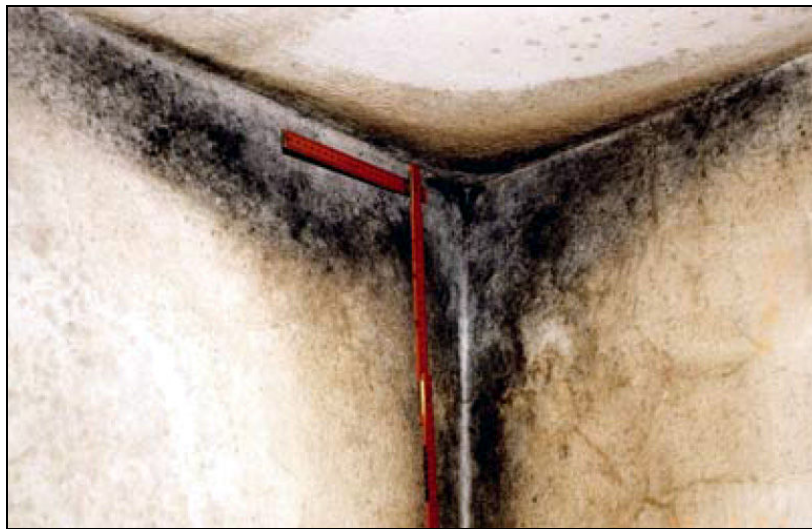
**Abbildung 5: Schimmelbildung in einer Außenwanddecke**

Als Folge von Wärmebrücken tritt insbesondere in bestehenden Gebäuden am häufigsten Schimmelbildung auf.

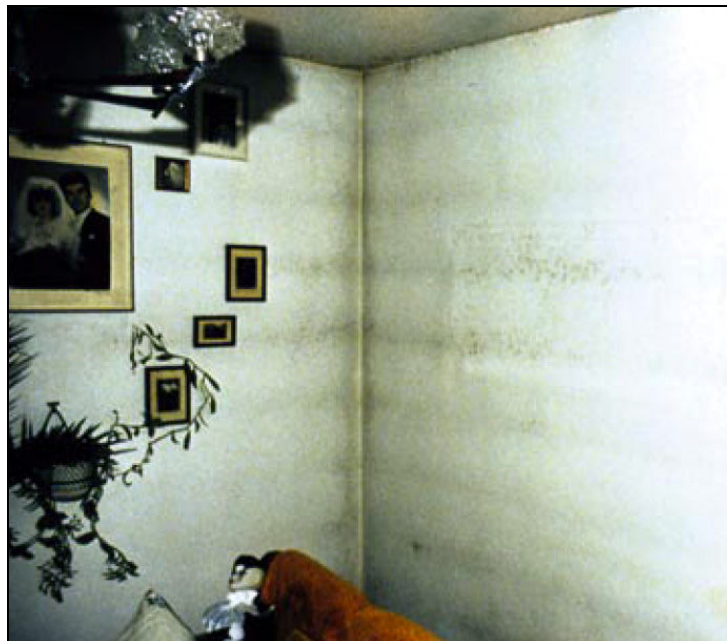
**Abbildung 6: Phantomzeichnungen auf der inneren Oberfläche von Außenwänden**

Geringste Spuren von Feuchtigkeit und Staubablagerungen an den Innenoberflächen von Wärmebrücken können das Reflexionsverhalten von Bauteiloberflächen so verändern, dass Phantomzeichnungen z. B. der Mörtelfugen von Ziegelmauerwerk auf Putzoberflächen oder Tapeten im Gebäudeinneren sichtbar werden. Staubablagerungen können Phantomzeichnungen verstärken.
